魚類の食害防止ネットを用いた核藻場造成実証実験について（その2）

鈴木 裕明、川畑 三彦（住友大阪セメント株）
内田 佳孝、末吉 充弘、坪田 晃誠（九州電力株）
松尾 照久（社水産土木建設技術センター長崎支所）
末永 丈右、山仲 洋紀（壱岐市アワビ種苗センター）

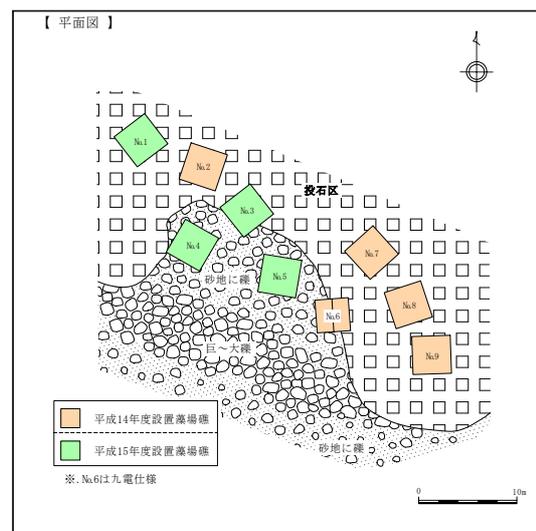
図2 藻場礁設置位置

2002年度に5基（No.6は試験礁）、2003年度に4基、計9基（図2）が設置されている。設置した場所は水深が4～7mの緩傾斜地で、底質は浅所が投石がなされており、深所は巨～大礫混じりの砂礫帯が分布する。この海域はかつてはアラメの海中林があった場所であるが、主にイスズミなどの藻食性魚類の食害によって、磯焼け状態になったと言われており、礁設置時は完全な磯焼け状態にみえた。

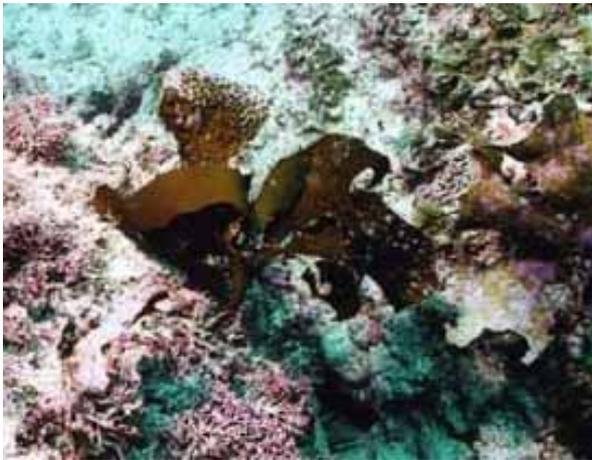
写真1 アラメ成体

今年は、網の外にアラメの成体が確認されるようになった (写真1) ので、藻場礁設置状況のほか、とくに網の外に生育している幼体 (秋に発芽したと思われる一枚葉のもの) と、成体 (茎の分岐がある側葉のあるもので1シーズンは越冬していると思われるもの) の生育分布を、2006年7月28日にスキューバ潜水で調査した。

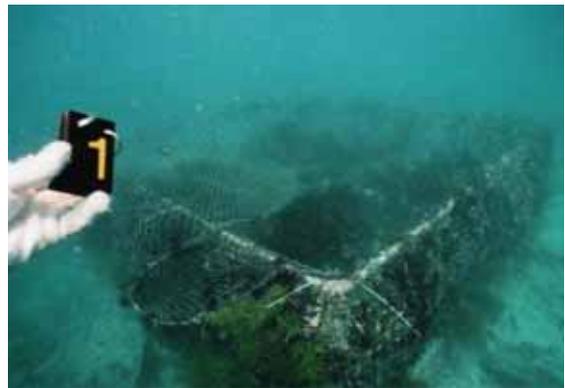
写真2 藻場礁設置状況 (No.1 礁)

設置されていた藻場礁に転倒、埋没、移動などの異常はなかった (写真2)。しかし、2002年度に設置し2003年度に移植した5基の藻場礁の全てに、覆網の一部がほころびたもの、捲り上がったものがみられた。また、2003年度に設置し、2004年度に移植した4基の施設でも3基に同じような状況がみられた。

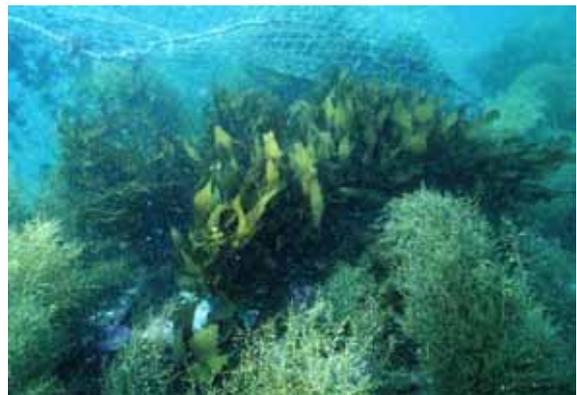
写真3 アラメ生育状況 (覆網損傷小)

藻場礁内移植後2年と3年のアラメの生育状況は、覆網の損傷度合と相関する傾向がみられ、損傷が少ない礁ではアラメの生育は良好であった (写真3)。網が破れ付着基盤が広く露出する礁では、アラメの生育はごく少なく (写真4)、生育する個体は葉状部を欠くものが多かった。

①No2、4、5、(損傷小) : 生育被度は密生レベル。大型個体の体長は50cm前後。

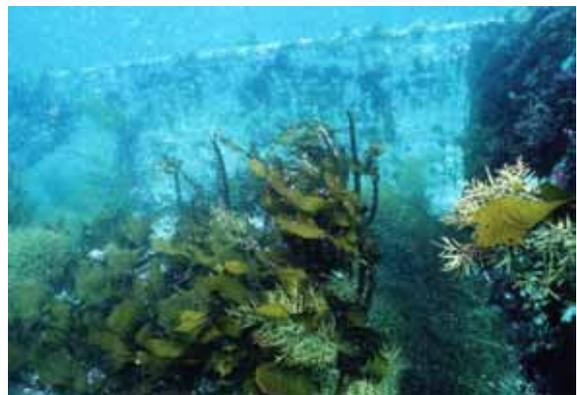
写真4 アラメ生育状況 (覆網損傷大)

②No3、7、8、9 (損傷大) : 生育被度は点生レベル。

生育する個体の多くは葉部が欠損。

しかし、多くの施設で網の一部に破損がみられ、改良の必要があると思われる。そこで、網の取付方法、

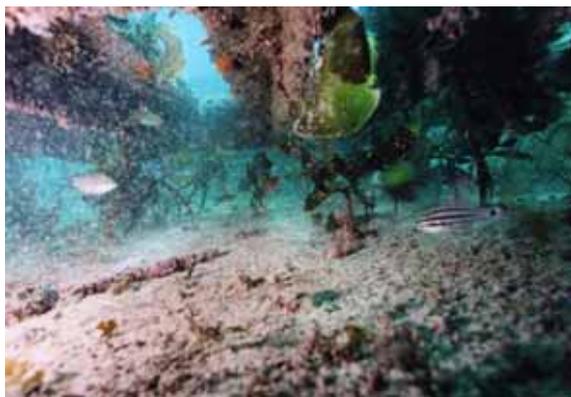
写真5 礁内の付着基盤の下の成体

⑤No9 : 礁内の付着基盤の下に成体が成育。生育個体は小さく、隙間内に収まる (写真5)。

成体の分布場所としては、石に挟まれたくぼんだ場所等であった。また、プレート基盤の下にも確認されたがそれらは、20cm程度の隙間に納まるサイズであった。イスズミ等の食害魚の食べ難いあるいは入りにくい場所で生育しているように考えられた。

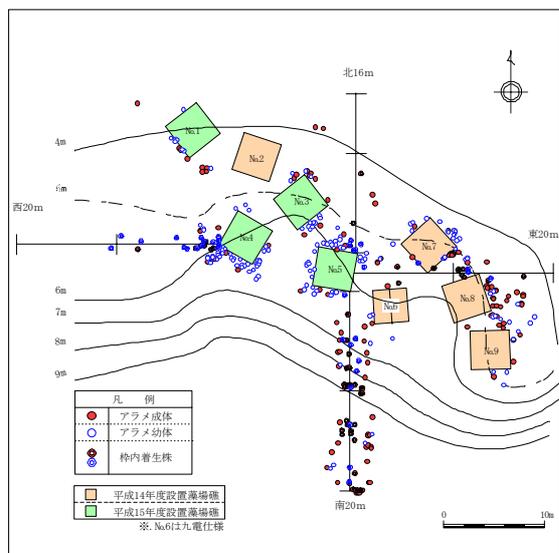
図3 アラム幼体と成体の生育分布図

観察範囲内のアラムは幼体と成体に区分し、それぞれの個体数を計測した。測線別の観察結果を表1、生育分布を図3に示す。

アラムは礁の覆網、台座及び礁周辺の岩、礫上などで幼体と成体の生育が認められた。幼体は礁 (No4, 5)の周囲に多く、成体は礁設置域の南、東部に多い傾向を示した。成体は小さく貧弱で大型群の体長は20~25cmであった。幼体は10~13cm (大型群)であった。成体、幼体ともほとんどの個体に摂食痕が認められた (写真6、7)。

測線別の成育個体数は、南が最も多く45個体(成体35個体)、ついで西の25個体(成体8個体)、東の16個体(成体11個体)、北の8個体(成体3個体)であった。礁の周囲及び調査測線の観察範囲内とその近辺

において視認したアラムの生育個体数は総計351個体で、このうち幼体は184個体、成体は167個体であった。また、調査測線の基点から最も遠い分布位置は南は20m、東、西が11~17m、北は9mで、分布水深は概ね4~9mの範囲であった。

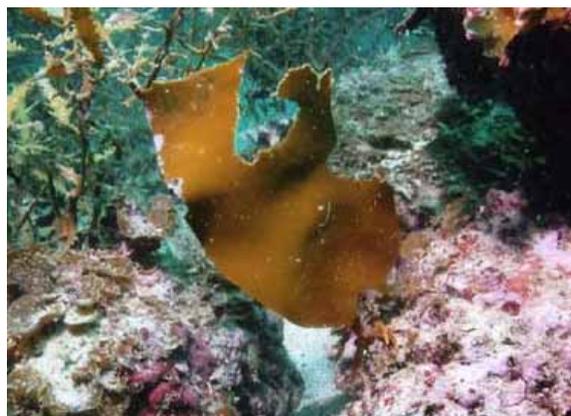
写真7 アラム幼体の摂食痕

昨年確認された幼体は、そのほとんどに魚類のものと思われる食痕が確認され、成体に成長できるかは疑問視されていたが、今回の調査により魚類の食痕は相変わらず確認され、摂食圧に曝されながらも幼体が成体（食害により、十分に大きく成長できていないが）に成長したことを確認できた。このことは、核藻場造成手法による藻場再生の可能性があると思われる。
