# 海藻着生プレートと食害防止ネットを用いた対馬市豆酩海域における核藻場造成について

鈴木 裕明、川畑 三彦、園部 幸治 (住友大阪セメント株)  
小島 一、犬束 敬史 ((財)対馬栽培漁業振興公社)

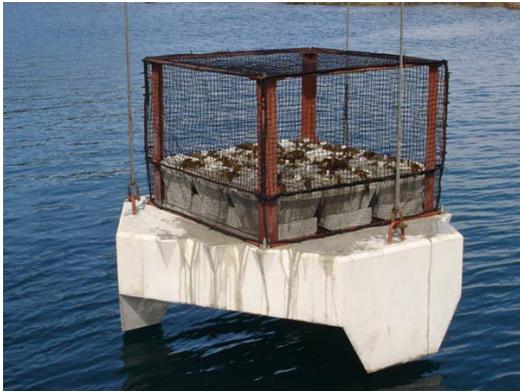
写真1 ネット付藻場礁

ネット付藻場礁は、基盤2.6m×2.6m×0.9mのコンクリート部に、海藻生育部分のかさ上げと海藻着生を考慮し、コーナー部が多くあるFAブロックと呼ぶ空中重量166kgのブロックが9個設置されており、礁全体で空中重量が8.6tである。また、1基当りにプレートが36枚装着可能である。ネットは1辺が5cmの正方形目のもじ網で、シリコン防汚加工がしてある。破損しにくい工夫として、ネット全体を袋状に加工しており、藻場礁のアングル支柱に結束バンドにて取付けた。なお、ネットは側面の2面が、窓のように開く構造であり、この窓部の閉塞も結束バンドを使用している（写真1、図2）。

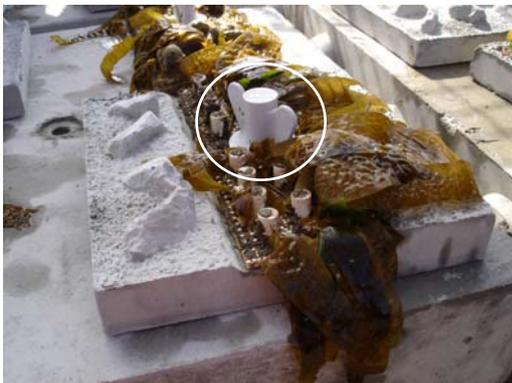
写真2 クロメ幼体付きプレート

豆酏崎東側地先の水深9～11mの小平坦な礫や大礫交じる砂地において、藻場礁7基に、平成19年1月22日に中間育成を開始して葉長10cm程度に生長したクロメ幼体付きプレート(写真2)を、平成19年3月27日に作業台船上で装着して沈設した。

海藻着生プレートの藻場礁への装着方法は、彦岐市郷ノ浦町海域の海藻バンクで採用されている方法と同じで、ステンレスボルト(M12)とAES樹脂製蝶ナット(写真2の丸枠)にて行った。

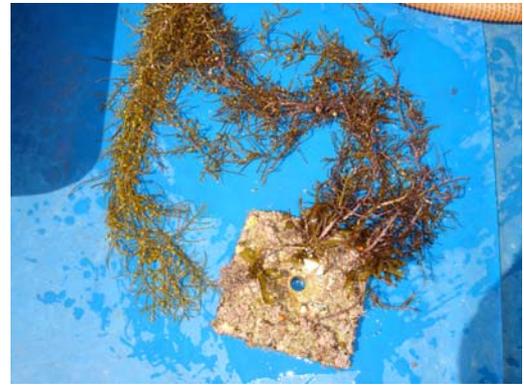
写真3 ホンダワラ類付きプレート

豆酏崎東側地先の水深9～11mの小平坦な礫や大礫交じる砂地において、藻場礁7基に、平成19年11月24日に彦岐市郷ノ浦海域の海藻バンクから回収したホンダワラ類付きプレート(写真3)を、平成19年11月26日に作業台船上で装着して沈設した。

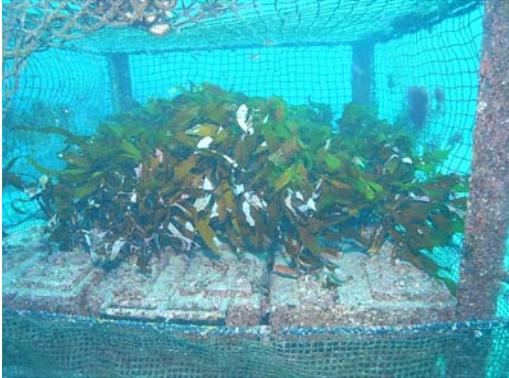
写真4 ネット付藻場礁で繁茂するアラメ

アラメ藻場礁は設置後1年2ヶ月後の調査であり、移植アラメは幼体から2回超夏している状態である。ネットの破損は無く、付着物等の汚れも少なかった。アラメの種糸を巻いたプレート上のアラメの生育状況は良好で、多数の株で子嚢斑が確認された(写真4、写真5)。なお、ネットから外部へはみ出した葉体には、藻食性魚類の歯形とみられる摂食痕が多数確認された(写真6)。

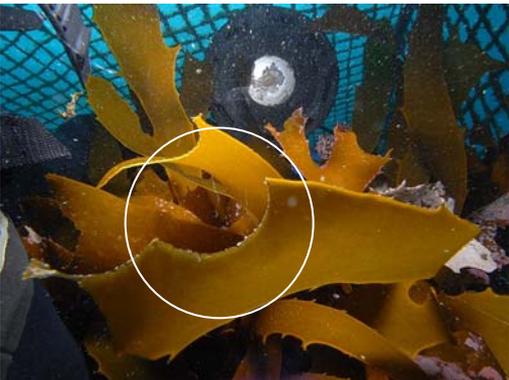
写真6 ネットからはみ出たアラメの摂食痕

摂食痕の歯形は、その大きさや形状から、多くがイヌズミによるものと推測された。観察した6枚のプレートでは、5～15株(平均8.7株)のアラメが生育していた。各プレートにおける藻長の最大値は53.1～89.3cm(平均75.0cm)、最小値は23.2～80.7cm(平均42.2cm)であり、いずれも2又分岐している状態であった。

ネット付藻場礁のネットは現時点では破損はなく、付着物による目詰まりもなく、ネット内の海藻は良好な状態を維持している。また、ネットからはみ出したアラメは、魚類と思われる摂食痕が多数確認され、本海域では、ネットがない状態では、魚類の食害にて、海藻がなくなることが予想された。

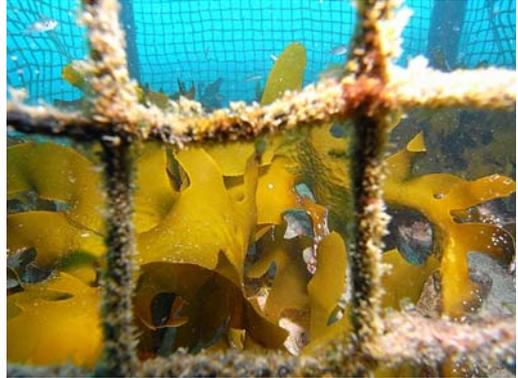
写真7 ネット内で繁茂するクロメ

クロメ藻場礁は、設置後8ヶ月後の調査である。移植クロメの藻長は10~30cm程度であり、平均的な大きさは20cm程度であった。また、子嚢斑は観察されていなかったことから、クロメはまだ成熟していないと考えられた(写真7)。

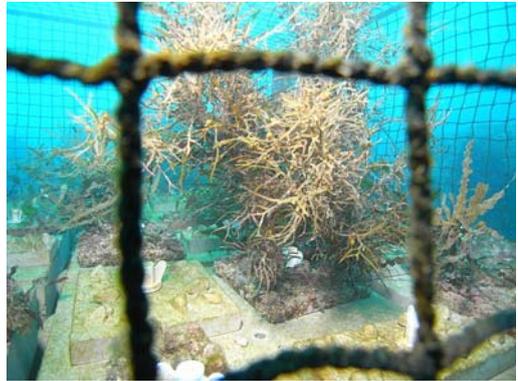
写真8 海藻バンクから移設したヤツマタモク

ホンダワラ類藻場礁は設置後2週間後の調査である。壱岐市から移送された移植ホンダワラ類は、海藻が大きく脱落したようなプレートは見あたらず、壱岐市郷ノ浦町海域で自生していた状態と遜色なく良好であった。海藻バンクから移設されたプレートは、1基あたり9枚のホンダワラ類付きプレートが移植されており、その内の1基の藻場礁のみ、18枚が移植されていた。

着生していたホンダワラ類は、ノコギリモク、ヤツマタモク、マメタワラ、エンドウモクであり、ワカメは別の1基の藻場礁に2株のみ着生していた。藻長はワカメが3~4cm、ノコギリモク、ヤツマタモク、マメタワラ、エンドウモクは30~80cm程度であった。
